**INFORME TÉCNICO  
EVALUACION DE RIESGO**

Administración Zonal	Nº de Predio	Parroquia o Sector	Nombre del Barrio/calles e Intersecciones	Situación Legal
CENTRO		LA LOMA GRANDE	ESCALINATA FELIPE CARCELEN E3-72 Y CALLE MIGUEL DE SANTIAGO	LEGAL

Nº No. 012-JZSC-11-2014

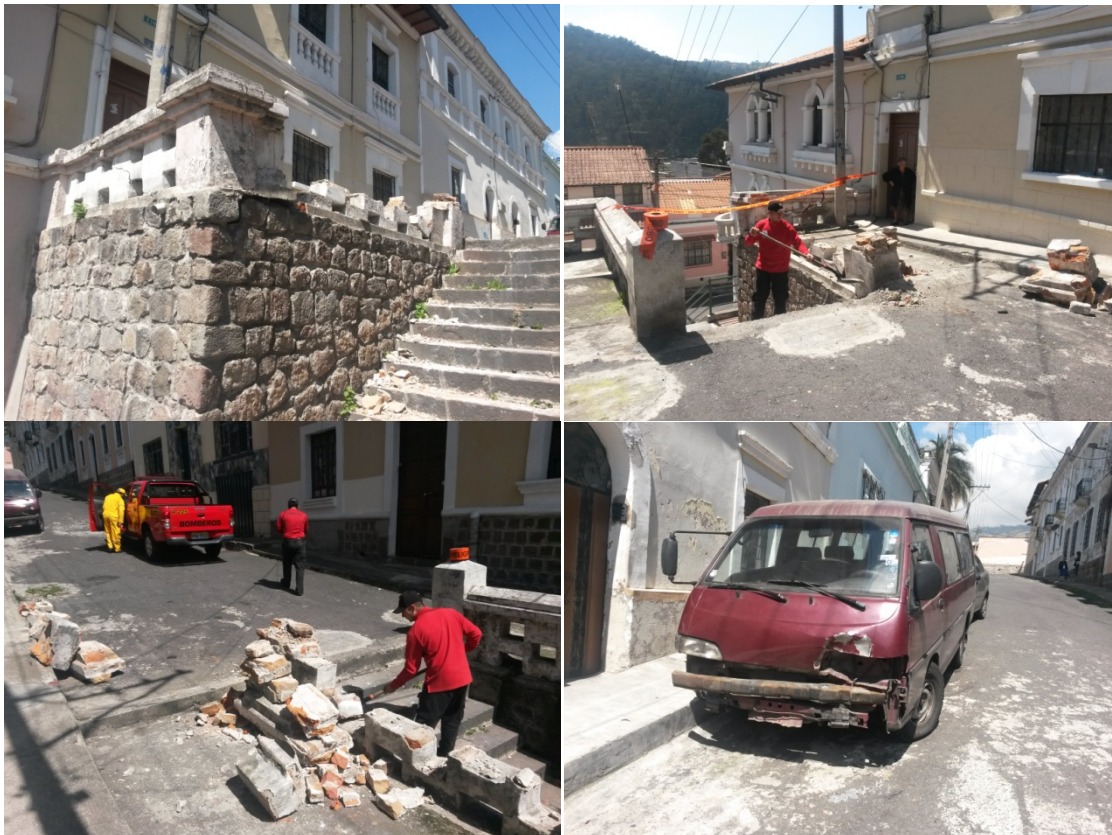
Se evidencia un muro colapsado encima de una escalinata y un vehículo chocado estacionado en el pasaje Felipe Carcelén junto al predio E3-72, propiedad del Señor Carlos Córdova, adicional informa que en horas de la madrugada escucharon un fuerte impacto en dicho pasaje, una vez al salir se dan cuenta que un vehículo tipo furgoneta con placa PNH-962 se encontraba impactado en el muro propiedad del señor Carlos Córdova, en lo que se dan cuenta que se lo estaban robando ya que por el impacto no se lo pudieron llevar y lo dejaron encima del muro.

Colapso de un muro en la calle Felipe Carcelén junto al predio E3-72, sector de La Loma Grande, producto de este impacto fue por un choque de una furgoneta roja placa PNH-962 de propiedad del Señor Carlos Córdova.

Actividades	Responsable
<p><b>Medidas Correctivas Inmediatas</b></p>	<ul style="list-style-type: none"> <li>• Conjuntamente con funcionarios del Cuerpo de Bomberos y comunidad, se procede con el retiro de los escombros, se informa a la comunidad que se realizará una nueva inspección técnica con personal del IMP, Control Urbano y Seguridad Ciudadana.</li> <li>• Se informa a la comunidad que por impacto de un vehículo el propietario es el responsable de la reconstrucción del muro con el mismo diseño.</li> <li>• Adicional se informa al señor Carlos Córdova dueño del vehículo y responsable de la reconstrucción de dicho muro, que se realizar una fiscalización de la reconstrucción ya que el muro tiene que quedar con el mismo diseño del muro anteriormente.</li> </ul>	<p>(42) Leonidas Álava</p>

- La Unidad de Seguridad Ciudadana, coordina con Instituto Metropolitano de Patrimonio, quien emitirá el informe técnico estructural, documento necesario para la rehabilitación del muro que será reconstruido por el Señor Carlos Córdova.
- Por parte del Señor Carlos Córdova propietario del vehículo impactado se compromete con la reconstrucción del muro con el mismo diseño que se encontraba anteriormente y se lo realizara en un corto plazo.
- Con estos antecedentes de emergencia se **Autorice** al Señor Carlos Córdova, realizar la reconstrucción del muro lo más urgente y poder mitigar el riesgo de los peatones.
