UNIDAD DE SEGURIDAD CIUDADANA

SCC- No. 21-07 -2013

INFORME TÉCNICO - PLAN DE RELOCALIZACION 2013
ADMINISTRACIÓN ZONA CENTRO - SECTOR LA LIBERTAD BAJA

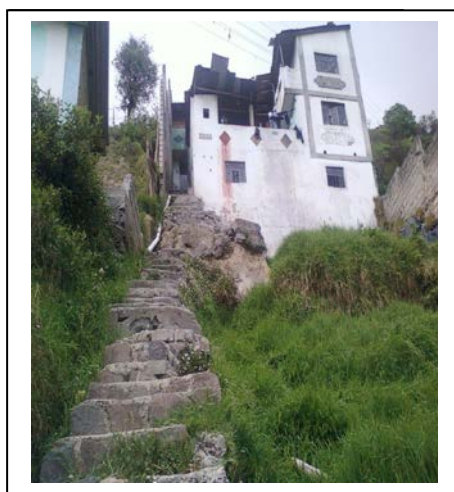
Dirección	Condición del barrio	Solicitud (Ref. Oficio)	N° familias
Calle la Libertad y Las Canteras. Oe11-189	Regular	Inició Proceso al Plan de Relocalización 2013 solicita la comunidad	4
	Irregular		
N° de Predio: 20270			
Calve			
Catastral:4000301070			
Nombre Jefes de familia	LUZ MARIA YAMBAY CHULCA (Propietaria)		
	GLORIA BEATRIZ CHULCA YAMBAY (Hija)		
	FANNY ROCIO CHULCA YAMBAY (Hija)		
	ANA CECILIA CHULCA YAMBAY.

El asentamiento comprende una infraestructura de tres pisos de material mixto (bloque y adobe) de aproximadamente 35 años de antigüedad, se ubica al terminar la calle La Libertad, colindante con un talud que forma el sector de "Las Canteras" en el Centro Histórico.

El riesgo al cual se encuentran expuestas las familias identificadas in-situ, mediante la ficha técnica socio-económica identifica como primera aproximación la alta vulnerabilidad física de la infraestructura debido a su ubicación cercana al talud de Las Canteras, la antigüedad y materiales de la construcción, mencionando además la falta de cumplimiento a normas técnicas de construcción y a la consolidación propia del suelo "basamento rocoso volcánico" "cangahua sobre material volcánico del Pichincha", que tienen como característica estructural un fracturamiento rocoso, producto de la alta actividad volcánica y sísmica de la geodinámica local" (2)

Además sus habitantes informan de deslizamientos paulatinos en el retiro del talud colindante con la quebrada las canteras, así como en la pendiente de ingreso a las viviendas que han afectado las escalinatas que permiten el acceso, las fechas aproximadas de estos deslizamientos habrían suscitado en el año 2005 y 2009.

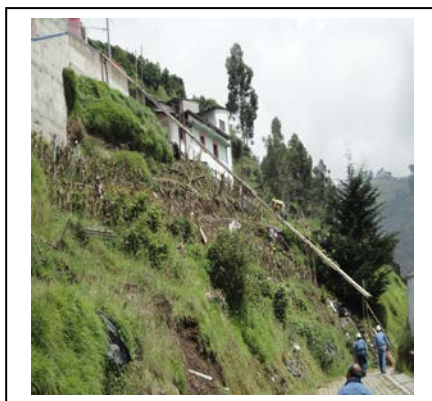
Dirección	Condición del barrio		Solicitud (Ref. Oficio)	N° familias
Calle La Libertad Casa 4 y las Canteras. N° de predio: 014705 Clave Catastral: 40003010690	Regular	x	Inicié Proceso al Plan de Relocalización 2013 solicita la comunidad	4
	Irregular			
Nombre Jefes de familia	LUIS GUSTAVO CHIMBA TACO (Propietario)			
	WAGNER JAVIER CHIMBA GUALLICHICO			
	GUILLERMO DAVID CEVALLOS CHIMBA			
	CLARA MATILDE CHULCA YAMBAY

El asentamiento comprende una infraestructura de dos pisos de material mixto (bloque y adobe) de aproximadamente 31 años de antigüedad, se ubica al terminar la calle La Libertad, colindante con un talud que forma el sector de la quebrada "Las Canteras".

El riesgo al cual se encuentran expuestas las familias identificadas in-situ, mediante la ficha técnica socio-económica identifica como primera aproximación la alta vulnerabilidad física de la infraestructura debido a su ubicación cercana al talud de la quebrada Las Canteras, así como la pendiente sin protección donde se levanta la infraestructura, la antigüedad y materiales de la construcción, mencionando además la falta de cumplimiento a normas técnicas de construcción aumenta la susceptibilidad ante posibles eventos de movimientos en masa durante la época invernal.

De igual forma que sus vecinos, los habitantes también mencionan eventos de deslizamientos en el retiro del talud colindante con la quebrada las canteras, así como en la pendiente de ingreso a las viviendas.
